Conservare il Contemporaneo

*Progetto di restauro per la valorizzazione del
Woodpecker di Milano Marittima*

TESI IN
LABORATORIO DI LAUREA:
“PROGETTO, STORIA E RESTAURO”

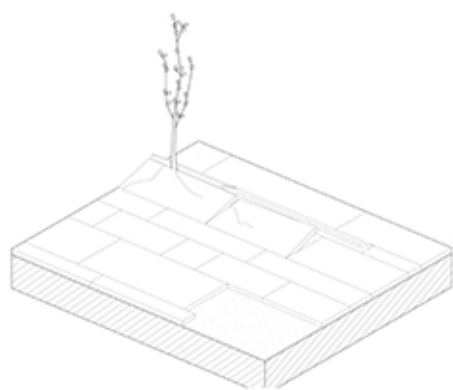
La presenza di vegetazione ha causato la rottura e il sollevamento della pavimentazione in
Marmo Giallo di Siena in molte parti. Le radici si sono sviluppate tra la soletta in cls e le
lastre di rivestimento.

Stato attuale:
presenza di vegetazione superiore con conseguente danneggiamento e distacco di alcune
parti della pavimentazione
mancanza di parti di pavimentazione

In corrispondenza delle mancanze presenti nella pavimentazione della piattaforma viene fatta una stuccatura degli elementi lapidei così da unificare la superficie ed offrire un'adeguata resistenza agli agenti di degrado.

Diserbo da piante superiori: in corrispondenza della piattaforma in marmo Giallo di Siena sono nate, a causa della mancata manutenzione, diverse piante che hanno causato lesioni e in alcuni punti il distacco della pavimentazione. Lo scopo della pulitura sarà quello di asportare la vegetazione presente composta da Pioppi Neri e Pioppi Bianchi. L'asportazione dovrà essere eseguita nel periodo invernale.

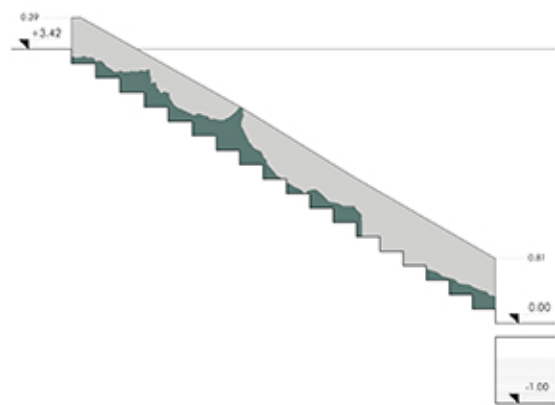
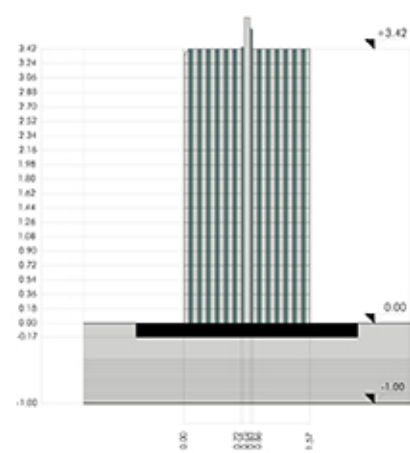
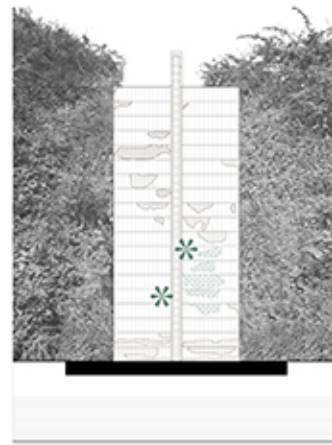
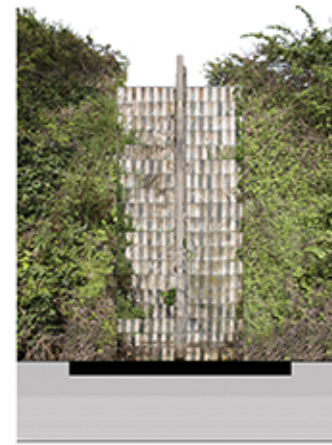
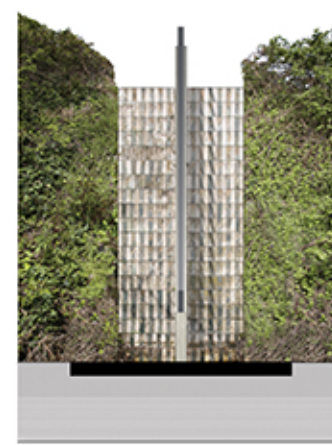
Scala interna

stato attuale:
presenza di vegetazione
presenza di patina biologica
presenza di deposito superficiale

1 rimozione meccanica della vegetazione e utilizzo di biocida
2 rimozione mediante spazzatura della patina e utilizzo di biocida
3 utilizzo di idro-pulitrice e spazzatura per la rimozione del deposito
4 rimozione del poco marmo rimasto del corrimano, ricostruzione del corrimano con inserimento di una sezione metallica

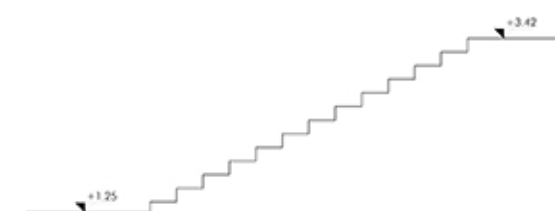
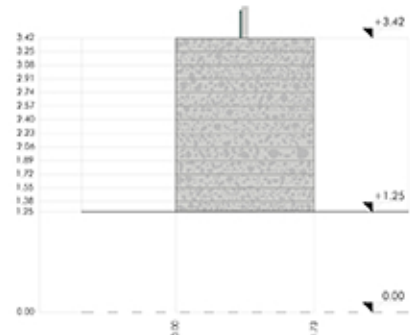
stato attuale:
presenza di patina biologica
presenza di deposito superficiale

1 rimozione mediante spazzatura della patina e utilizzo di biocida
2 utilizzo di idro-pulitrice e spazzatura per la rimozione del deposito

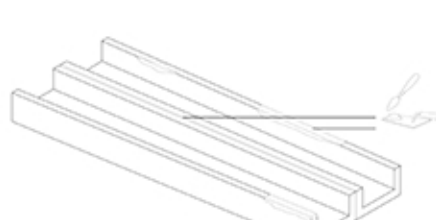
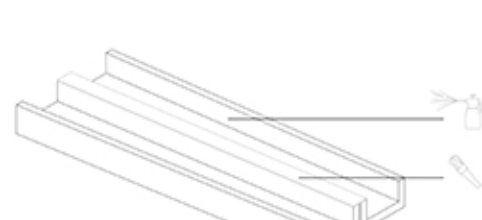
Intervento copertura travi prefabbricate in c/c armato

stato attuale:
presenza di licheni
espulsione del coprilento e ossidazione dei ferri
danneggiamento dei giunti tra una trave e l'altra con conseguente infiltrazione d'acqua

31 travi
prefabbricate in
c/c con ferri ad
adossamento non
regolamentari,
tutte le travi
presentano la
patologia sopra
descritta

29 travi
prefabbricate in
c/c con ferri ad
adossamento non
regolamentari,
tutte le travi
presentano la
patologia sopra
descritta

1 pulizia dei ferri di armatura con spazzole metalliche
2 applicazione a pennello di una mano di boiacca possente anticorrosione
3 eliminazione di licheni mediante l'utilizzo di spazzole rigide previa applicazione di una soluzione a base di ammoniaca diluita in acqua al 5%

3 ripristino della sezione originale mediante l'applicazione di uno strato di malta a base di leganti idraulici a ritiro compensato, e successiva rasatura a grana fine
4 ripristino dei giunti di collegamento tra una trave e l'altra mediante malta

5 utilizzo di impermeabilizzante bituminoso tra trave e trave
6 stesura di un protettivo impregnante incolore idrorepellente al fine di rendere impermeabile la superficie

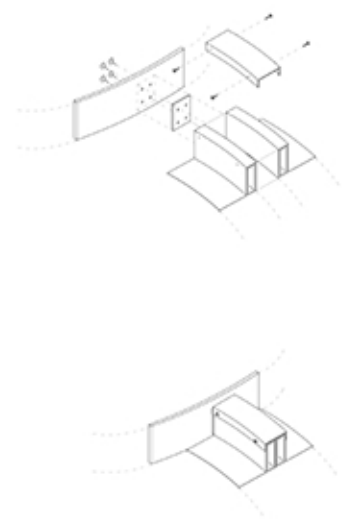
nodo 1
unione di due spicchi con l'anello di chiusura superiore

livello di degrado riscontrato	alterazione riscontrata	cause	quantità
● pessimo +++	corrosione e conseguente perdita di materiale della struttura in acciaio con distacco consistente della vetroresina	presenza di acqua presenza di olivari mancanza di manutenzione	12/23
● avanzato ++	corrosione e rigonfiamento della struttura in acciaio con distacco parziale della vetroresina	presenza di acqua presenza di olivari mancanza di manutenzione	9/23
● discreto +	lieve danneggiamento della struttura e parziale o assente distacco della vetroresina	presenza di acqua presenza di olivari mancanza di manutenzione	2/23

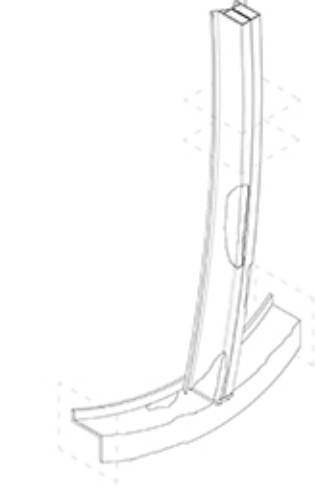
1 In seguito alle analisi effettuate è stato stabilito l'altezza di taglio della struttura ad 1 metro e della vetroresina a 1,2 metri per garantire l'intervento di passivazione della struttura
